### COMUNE DI LUSERNA SAN GIOVANNI

### PIANO REGOLATORE GENERALE COMUNALE

### ALLEGATO C: INDAGINI GEOLOGICHE ELABORATO 2 – RICERCA STORICA

### **Evento pluviometrico autunno 1992**

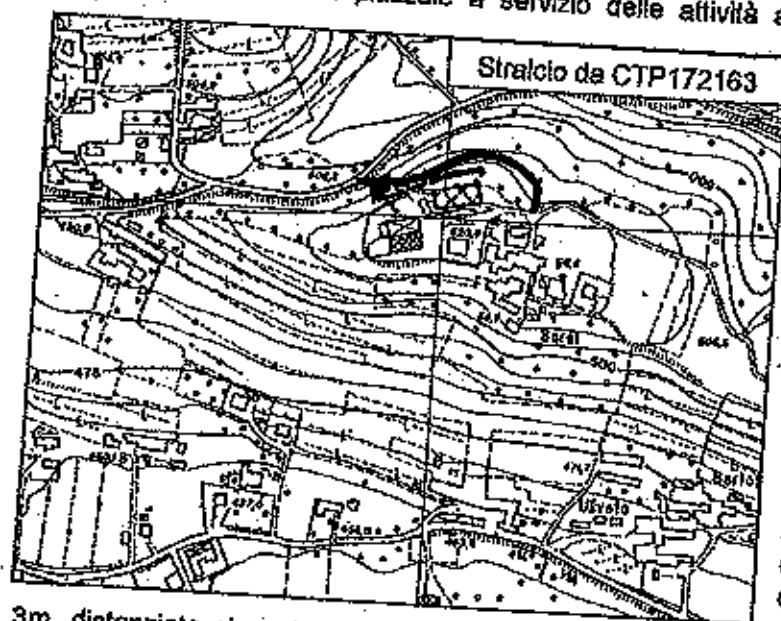
terrazzata, nella porzione nord-occidentale della borgata, in prossimità del ciglio della scarpata sovrastante la SC (viabilità evidenziata in nero nello stralcio cartografico) negli anni passati è stato realizzato un primo segmento di muro in massi ciclopici, di altezza pari a 4m circa e lunghezza di circa 50-60m (segmento in colore blu), che, in base a quanto osservato nel corso del sopralluogo non ha subito cedimenti.

In prosecuzione verso Ovest dello stesso era in fase di ultimazione la costruzione di un'opera di sostegno di tipologia simile, costituita però da due file di blocchi di altezza pari a 3m, distanziate circa 1-1,5m (segmento in rosso), destinate a sostenere materiale di riporto per l'ampliamento del piazzale sovrastante.

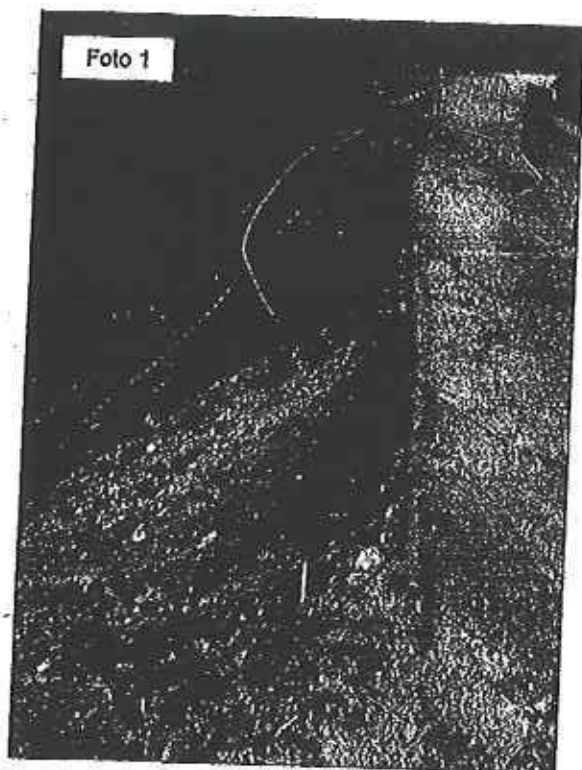
Foto 1

Una delle cause del dissesto, è sicuramente rappresentata dall'azione delle acque superficiali che, non adeguatamente contenute nella canaletta che corre alla base della scarpata di monte, (lungo la quale affiora diffusamente il substrato roccioso), si sono riversate sulla ristretta banchina laterale.

Sono infatti osservabili le tracce di ruscellamento concentrato, (freccie blu in Foto 1), in direzione del ciglio da cui si è poi sviluppato il cedimento della scarpata, che hanno determinato abbondanti infiltrazioni d'acqua nei sottostanti depositi detritico-colluviali che ricoprono con potenza metrica il substrato roccioso.

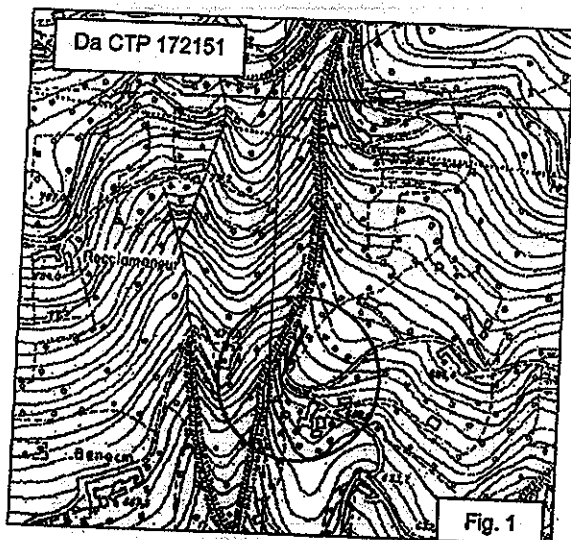
I fenomeni riscontrati nel corso del sopralluogo sono riconducibili a modesti rilasci di materiale a partire dal coronamento della scarpata di controripa, costituita da substrato roccioso fortemente alterato e fratturato, lungo il quale si osservano localmente porzioni sottoscalate aggettanti. I processi di degradazione accelerata, che interessano, nel complesso, una porzione di estensione inferiore a 15m l. ed altezza dell'ordine di pochi metri, possono determinare modeste colate di materiale incoerente e rotolamento di blocchi, di dimensioni mediamente di ordine pluridecimetrico, fin nella sede stradale sottostante.

Successivamente, sono stati realizzati interventi di stabilizzazione dell'area mediante messa in posto opere di sostegno deformabili e, più precisamente, di un ordine di gabbionate con riempimento a spigoli vivi lungo il piede di controripa (Foto 1), e di più ordini di gabbionate

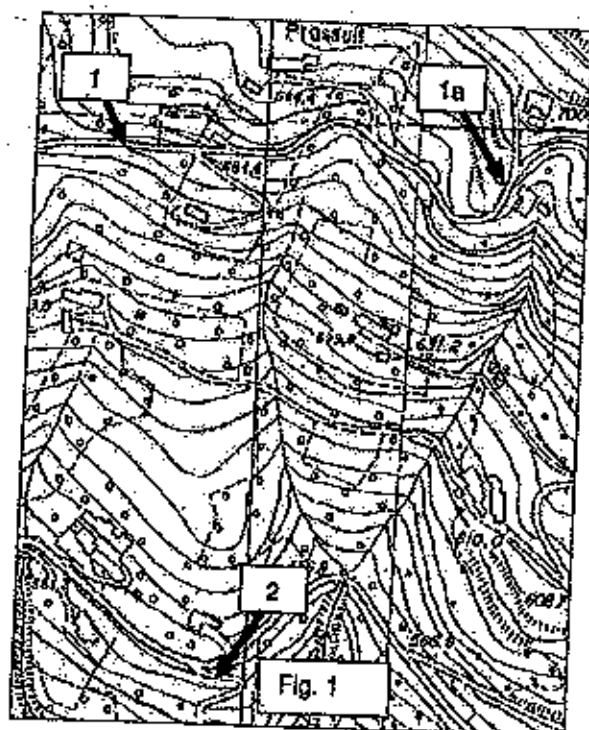
collasso della porzione di valle del corpo stradale per una lunghezza di circa 9 m l., ed il transito risulta interrotto, senza, peraltro, isolare gli abitati adiacenti, raggiungibili provenendo da Est, zona di Castelluzzo.

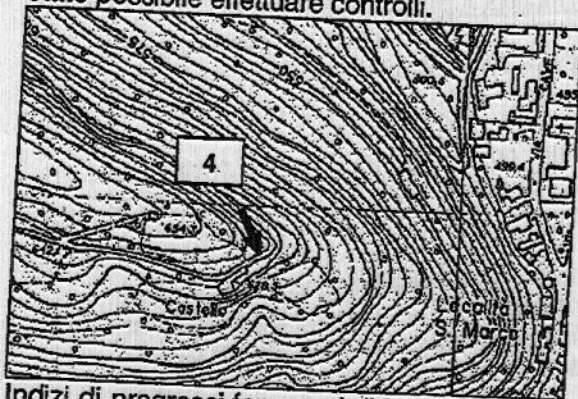
lunghezza di circa 5m, (Foto 4). Si segnala che la scarpata di sostegno alla sede stradale, di altezza dell'ordine di circa 5m, prospetta sull'area di pertinenza di una proprietà privata sottostante, su cui non è stato possibile effettuare controlli.

Indizi di pregressi fenomeni di instabilità della scarpata di sottoscampa nell'intorno sono testimoniati da un tratto di muro in blocchi recentemente realizzato verso monte, in

adiacenza ai fabbricati esistenti, e da diffusi abbassamenti del ciglio stradale.
