### COMUNE DI LUSERNA SAN GIOVANNI

### PIANO REGOLATORE GENERALE COMUNALE

### ALLEGATO C: INDAGINI GEOLOGICHE ELABORATO 2 – RICERCA STORICA

### **Evento pluviometrico autunno 1992**

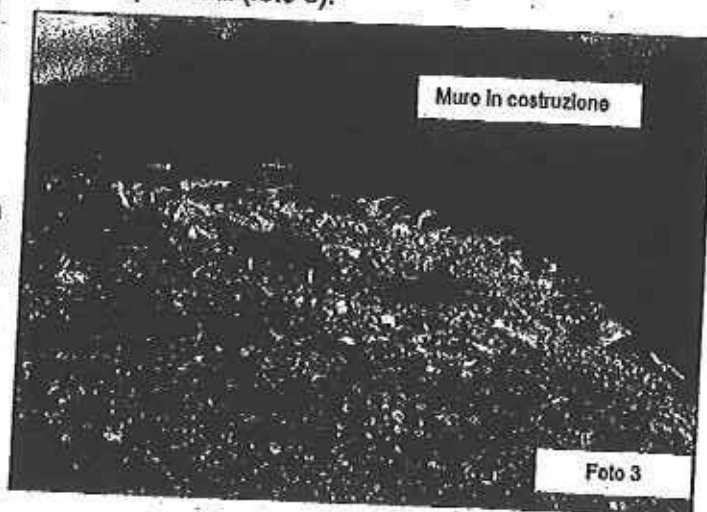
Indubbiamente causa innescante del fenomeno sono state le abbondanti piogge, che hanno determinato l'imbibizione di materiali a scadenti caratteristiche geotecniche affioranti al piede della scarpata, come pure rilevante è la circostanza che i lavori non fossero ultimati e non fosse ancora stato predisposto un adeguato sistema di raccolta ed allontanamento delle acque superficiali (foto 3).

D'altra parte andrà attentamente verificata la coerenza tra le scelte progettuali e la relazione geologica a supporto delle stesse, in particolare riguardo la caratterizzazione geologico-geotecnica ed idrogeologica dell'area oggetto di intervento (accertando ad es. la tipologia costruttiva delle opere e le interazioni opera-terreno considerate nelle verifiche

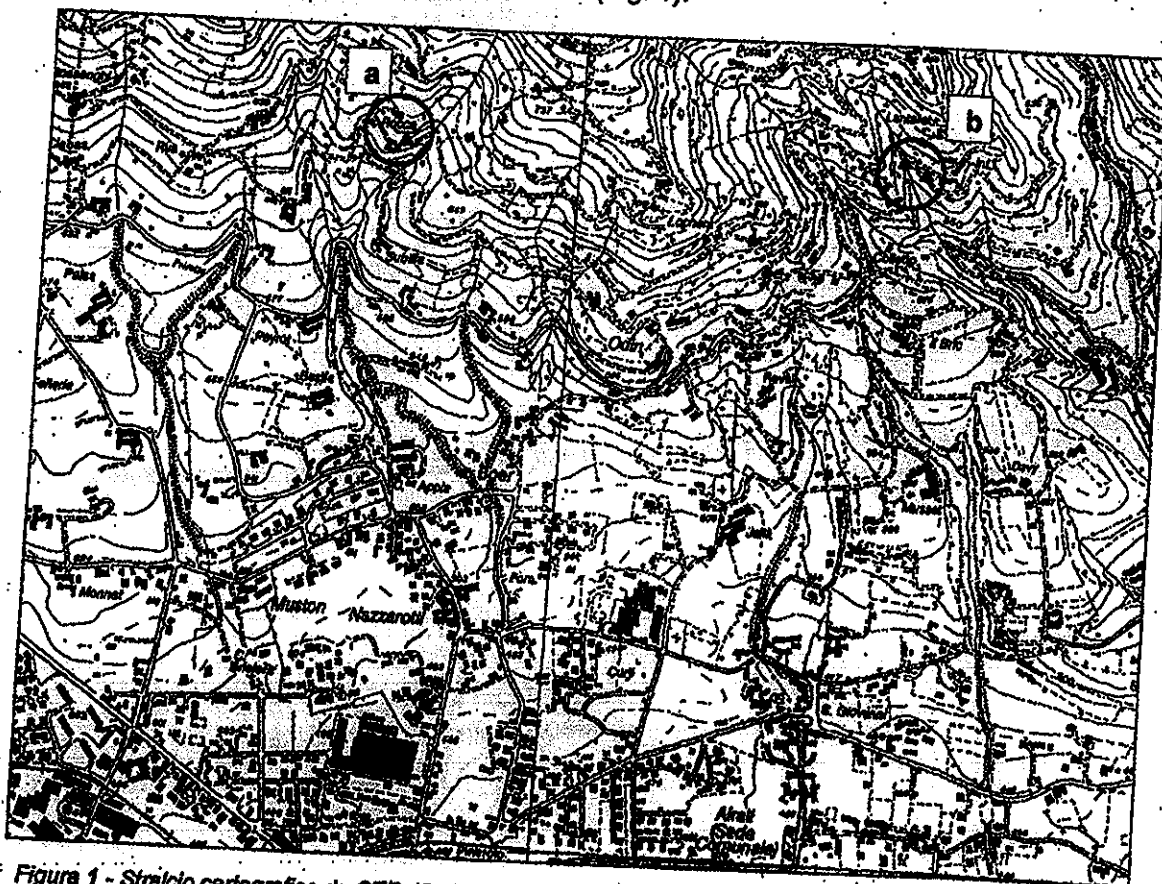
Figura 1 - Stralcio cartografico da CTR 172150-172160. Dissesto di Rocca Cordera (a) e presso Lantarè (b).

Nel caso di Rocca Cordera, (simbolo rosso in Fig. 2), si è trattato di un crollo, verificatosi la mattina del 16/12/2008 (presumibilmente tra le ore 8 e le 9), che ha interessato il substrato roccioso (rappresentato da micascisti e gneiss minuti) e soprattutto la sovrastante copertura detritica, in corrispondenza del ciglio di una scarpata di pendenza pari a  $60^{\circ}$ - $70^{\circ}$  ed altezza di circa 12-15m, su una larghezza di circa 3m, con accumulo sulla sottostante Strada Comunale di Ciò d'Mai (materiale detritico misto a blocchi rocciosi di dimensioni decimetriche), per un volume complessivo pari a qualche  $m^3$  (Foto 1 e 2).

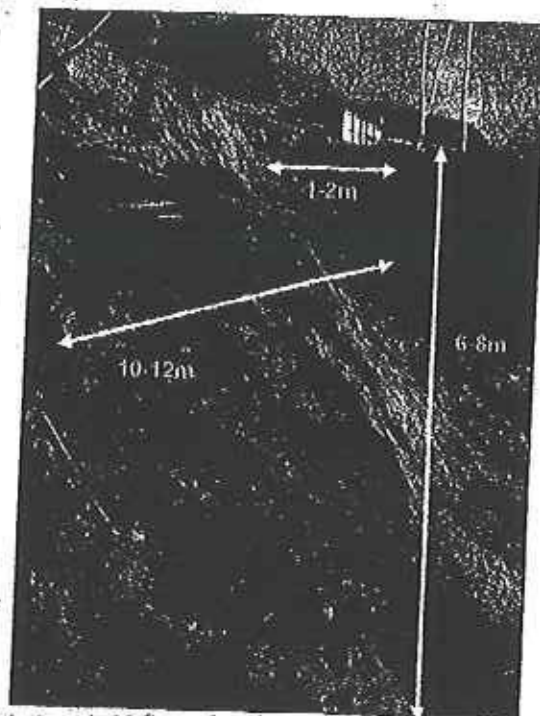
Foto 5 - Particolare dell'area di distacco (larghezza pari ad oltre 10m, altezza di 6-8m, arretramento del ciglio di 1-2m).

Al momento del sopralluogo il transito era già stato provvisoriamente ripristinato con l'asportazione del materiale fine sabbioso-limoso imbibito d'acqua proveniente dalla scarpata di monte e successivo riporto di materiale ghiaioso sul piano della SC.

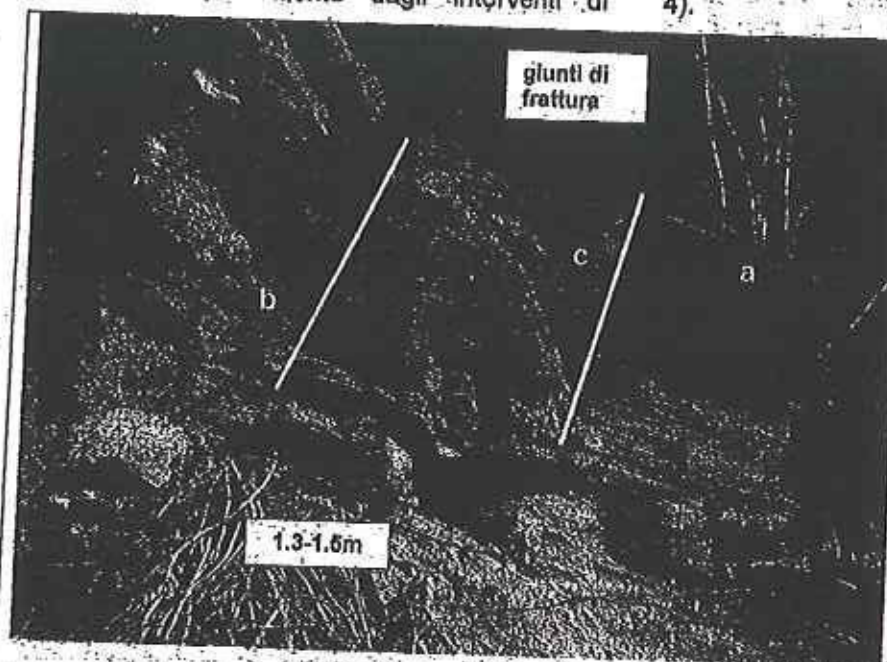
pulizia e taglio della vegetazione, il settore della scarpata da cui si è originato il dissesto del dicembre 2008 è interessato da un sistema di giunti e fratture ad immersione verso WSW, sub verticali, (giacitura 70°→250), che isolano blocchi rocciosi alcuni dei quali tutt'ora in condizioni di equilibrio precario (vd. Foto 3 e 4).

**Foto 3 - 18/02/2010 -**  
 Particolare del settore della scarpata racchiuso entro il cerchio arancione nella foto 1bis: osservabile un blocco roccioso aggettante (a) e 2 importanti giunti di fratturazione (b) e (c).
