**PROGETTO ESECUTIVO PER LAVORI DI CONSOLIDAMENTO
E RECUPERO FUNZIONALE DEL PIAZZALE ADIBITO A
PARCHEGGIO PUBBLICO SITO IN VIA PIETRO GUGLIELMO**

RELAZIONE GENERALE

**FLAVIO POLLANO
Dottore Agronomo
Specialista in Parchi e Giardini
Dottore in Architettura del Paesaggio
Pinerolo – TO**

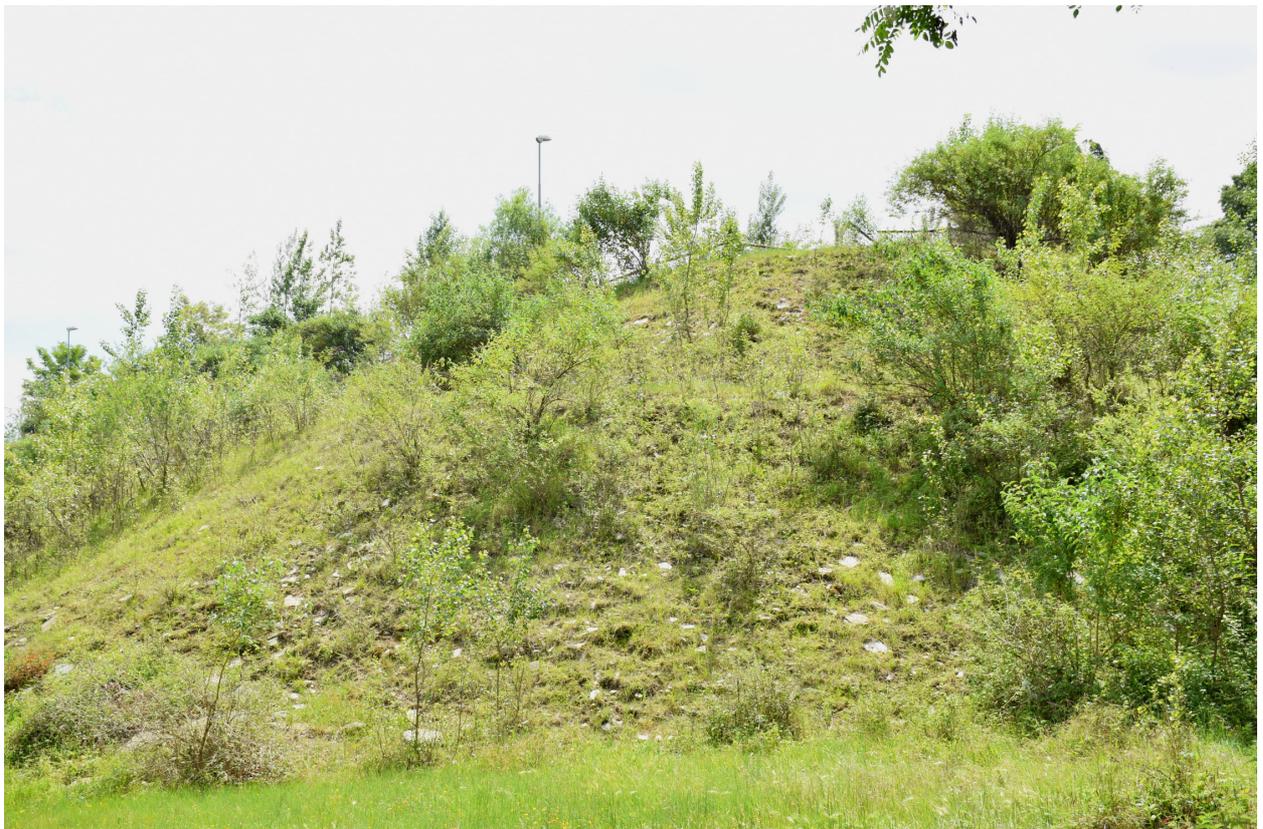
Figura 6 VISTA DELLA SCARPATA SITA A NORD DELLA PIAZZALE/PARCHEGGIO. RIPRESA FOTOGRAFICA DAL SECONDO PIANORO FORMATO A VALLE DELLA SUDETTA PIAZZOLA.

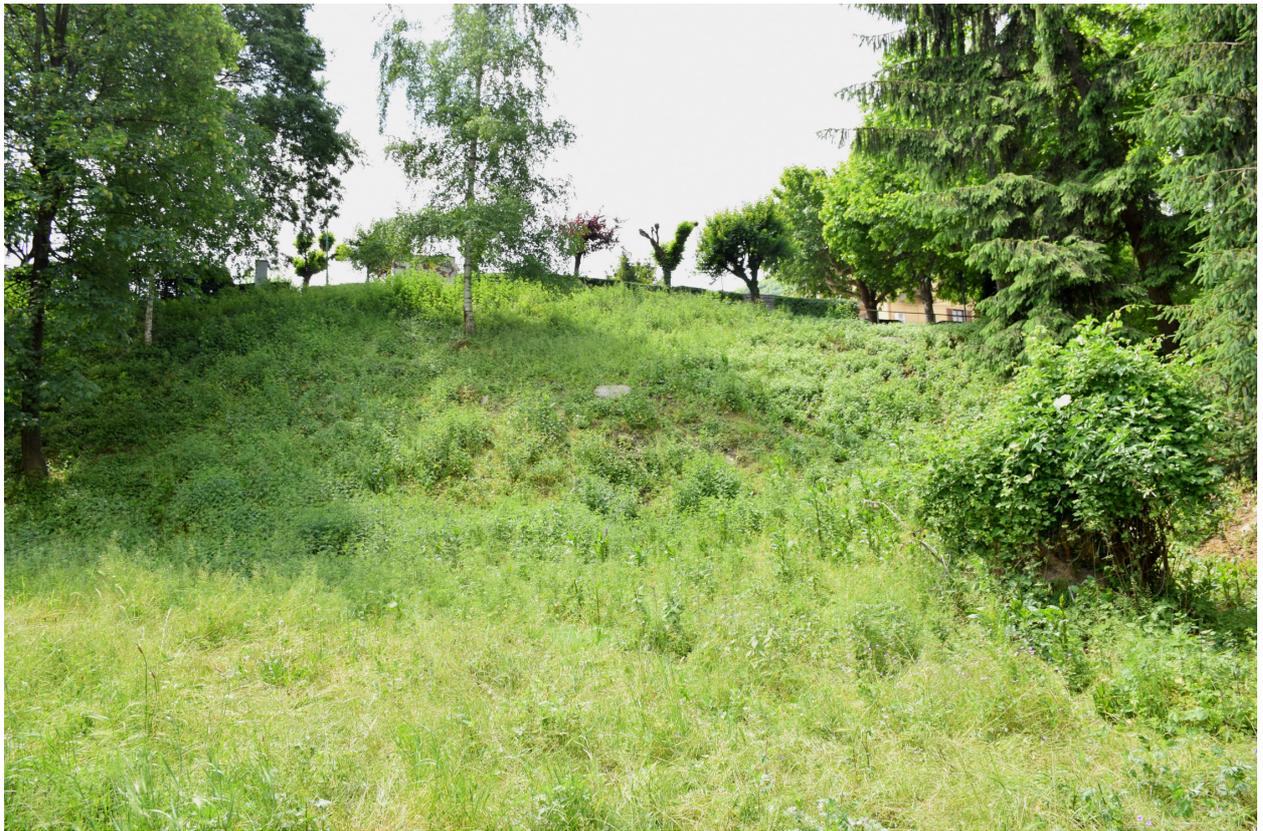
Figura 7 VISTA DELLA SCARPATA A MONTE (SUD) DELLA PIAZZALE/PARCHEGGIO. RIPRESA FOTOGRAFICA DAL SENTIERO CICLO-PEDONALE.

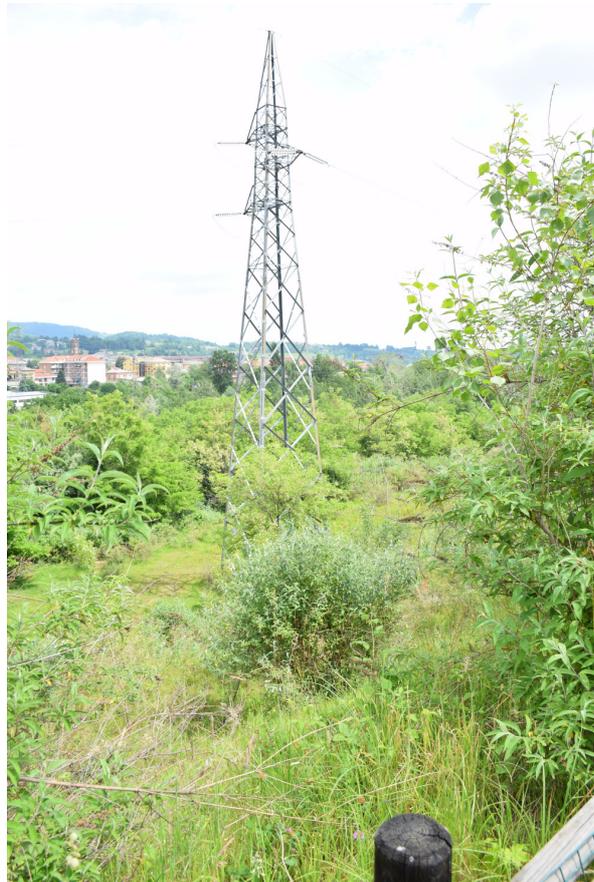
Figura 12 VISTA DELLA CONDIZIONE VEGETATIVA DELLE SCARPATE SITE A NORD E PARTICOLARE DEL TRALICCIO 'ENEL'. RIPRESA FOTOGRAFICA DAL PIAZZALE/PARCHEGGIO.

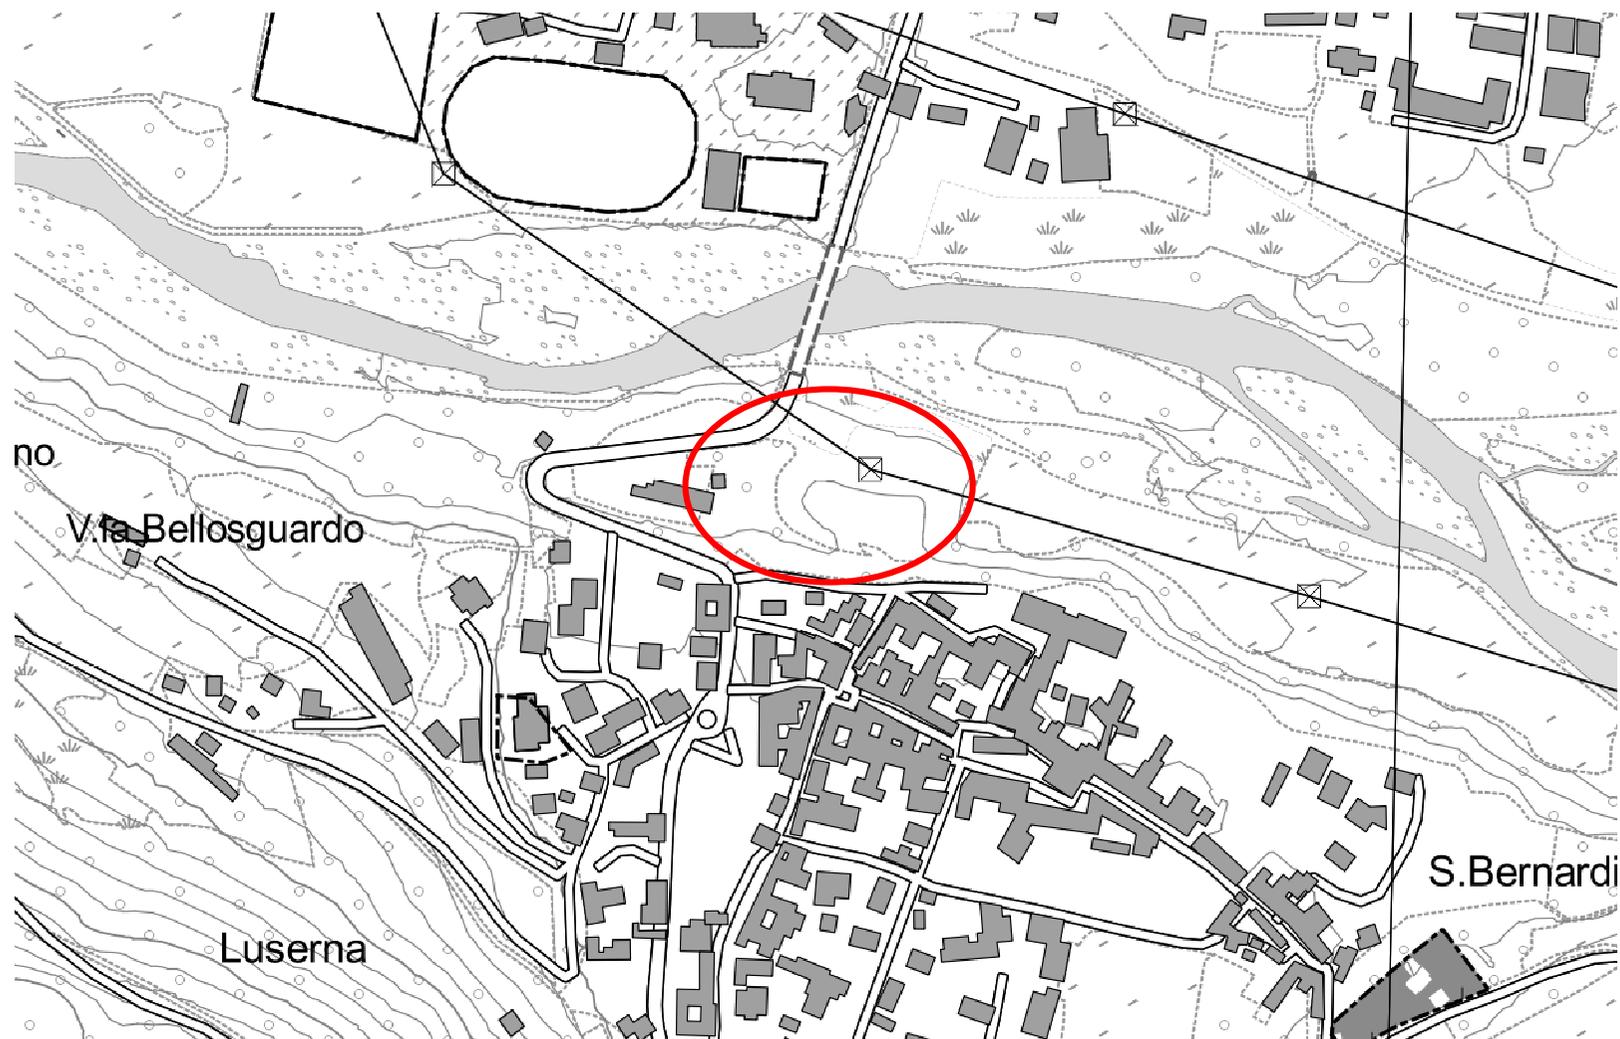
Figura 13 ESTRATTO DI CARTA TECNICA REGIONALE DELLA REGIONE PIEMONTE, FOGLIO N. 172150, AGGIORNAMENTO ALL'ANNO 2015. (FUORI SCALA. SCALA ORIGINALE 1:5.000). IL CERCHIO ROSSO INDICA L'AREA D'INTERVENTO.

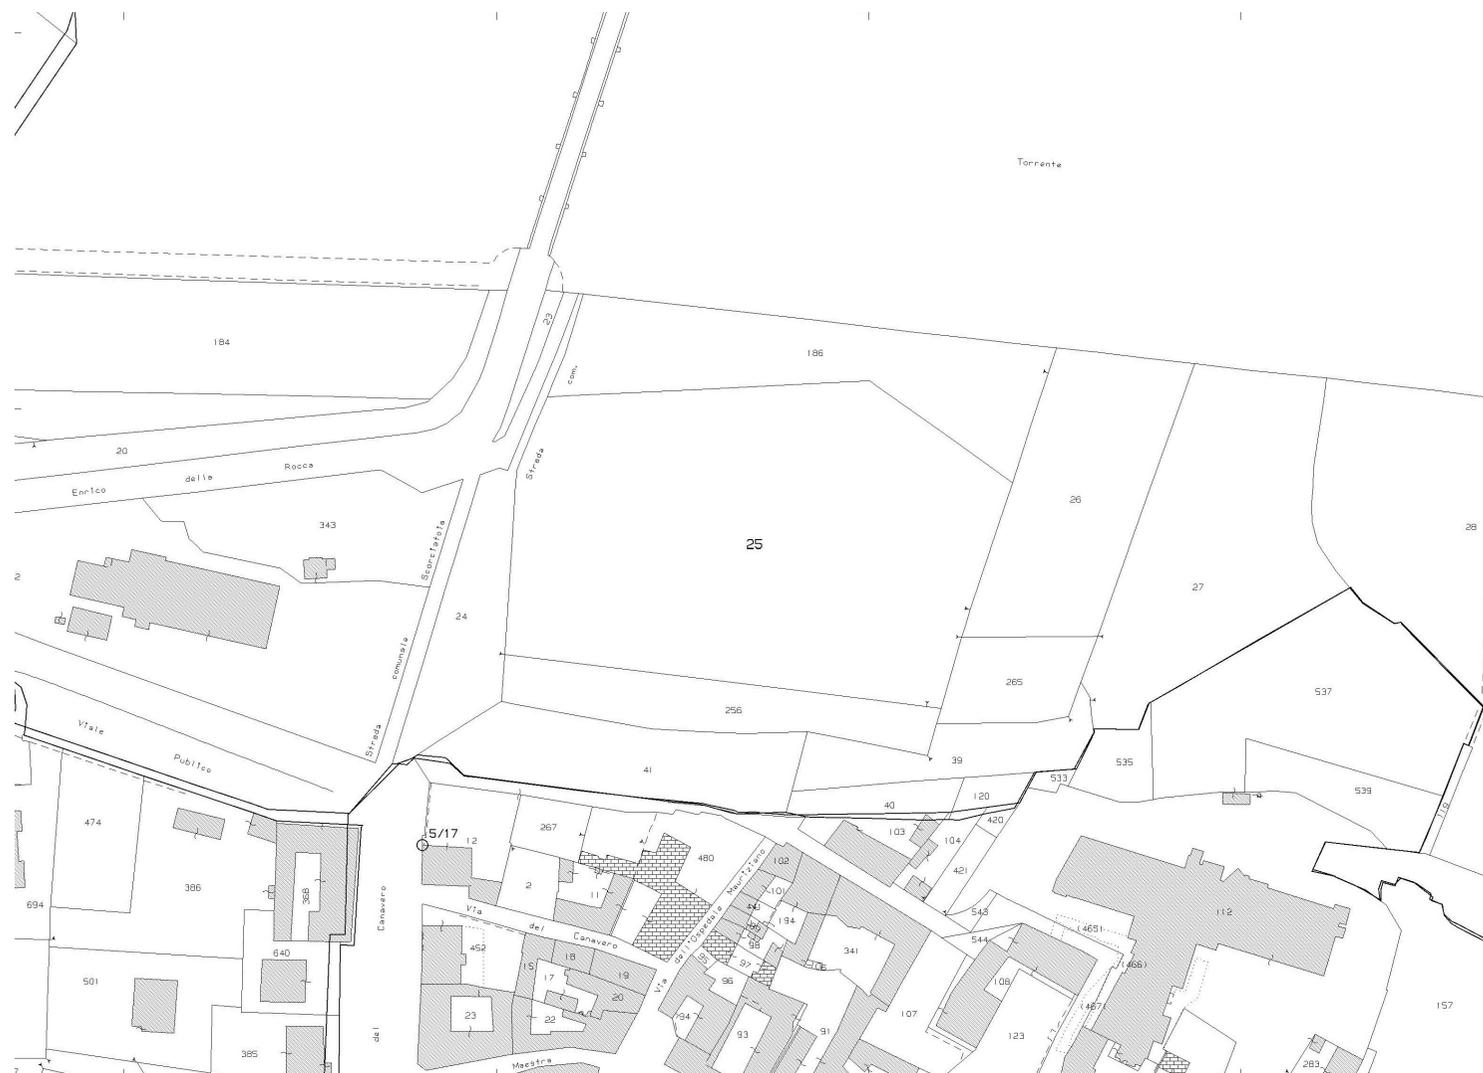
Figura 14 ESTRATTO DI MAPPA CATASTALE DEL COMUNE DI LUSERNA SAN GIOVANNI. FOGLIO N. 16, MAPPALI NN. 23-24-25-26-41-186-265. FUORI SCALA. SCALA ORIGINALE 1:5.000.

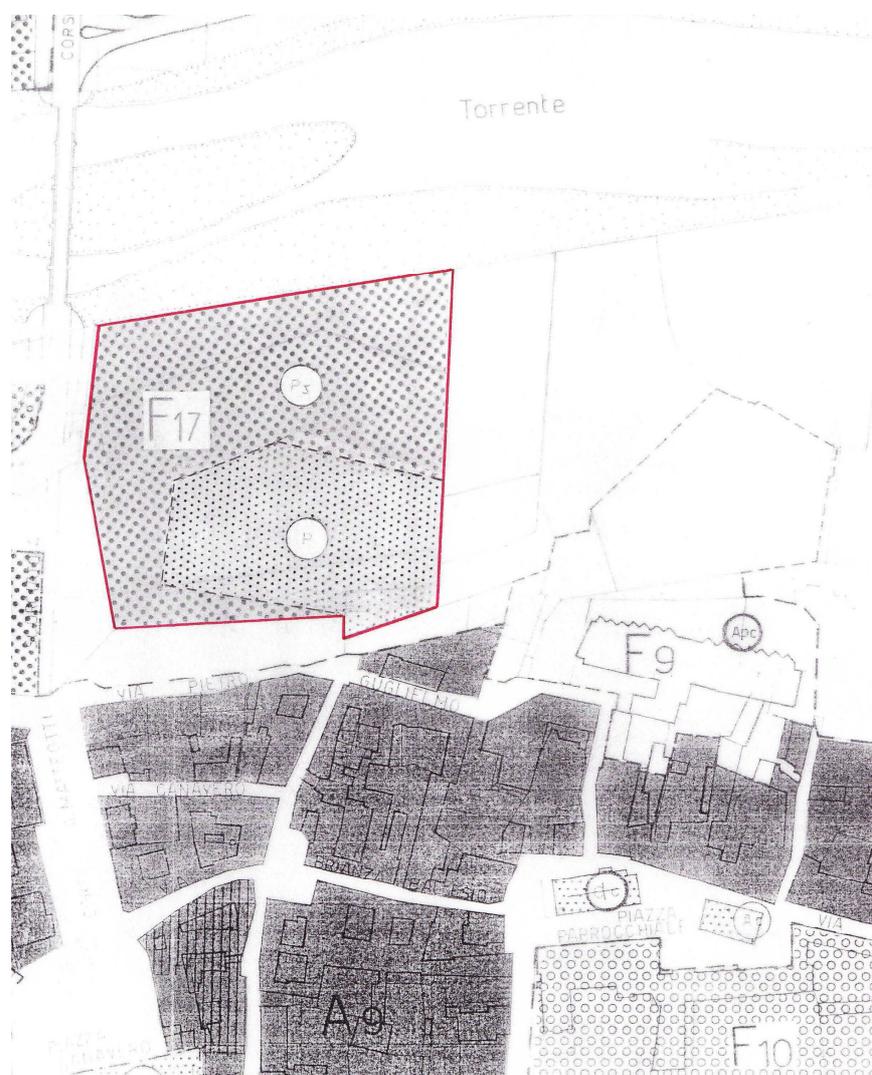
Figura 16 ESTRATTO DI PIANO REGOLATORE GENERALE COMUNALE DEL COMUNE DI LUSERNA SAN GIOVANNI. FUORI SCALA. SCALA ORIGINALE 1:5.000.

L'ambito principale, nel quale ricadono i lavori di consolidamento e recupero funzionale del parcheggio, è individuato come "F17" ovvero area a servizi pubblici (parco, gioco e sport, parcheggio) solamente pochi ed esigui punti (aree bianche prive di colorazione) ricadono in area agricola.

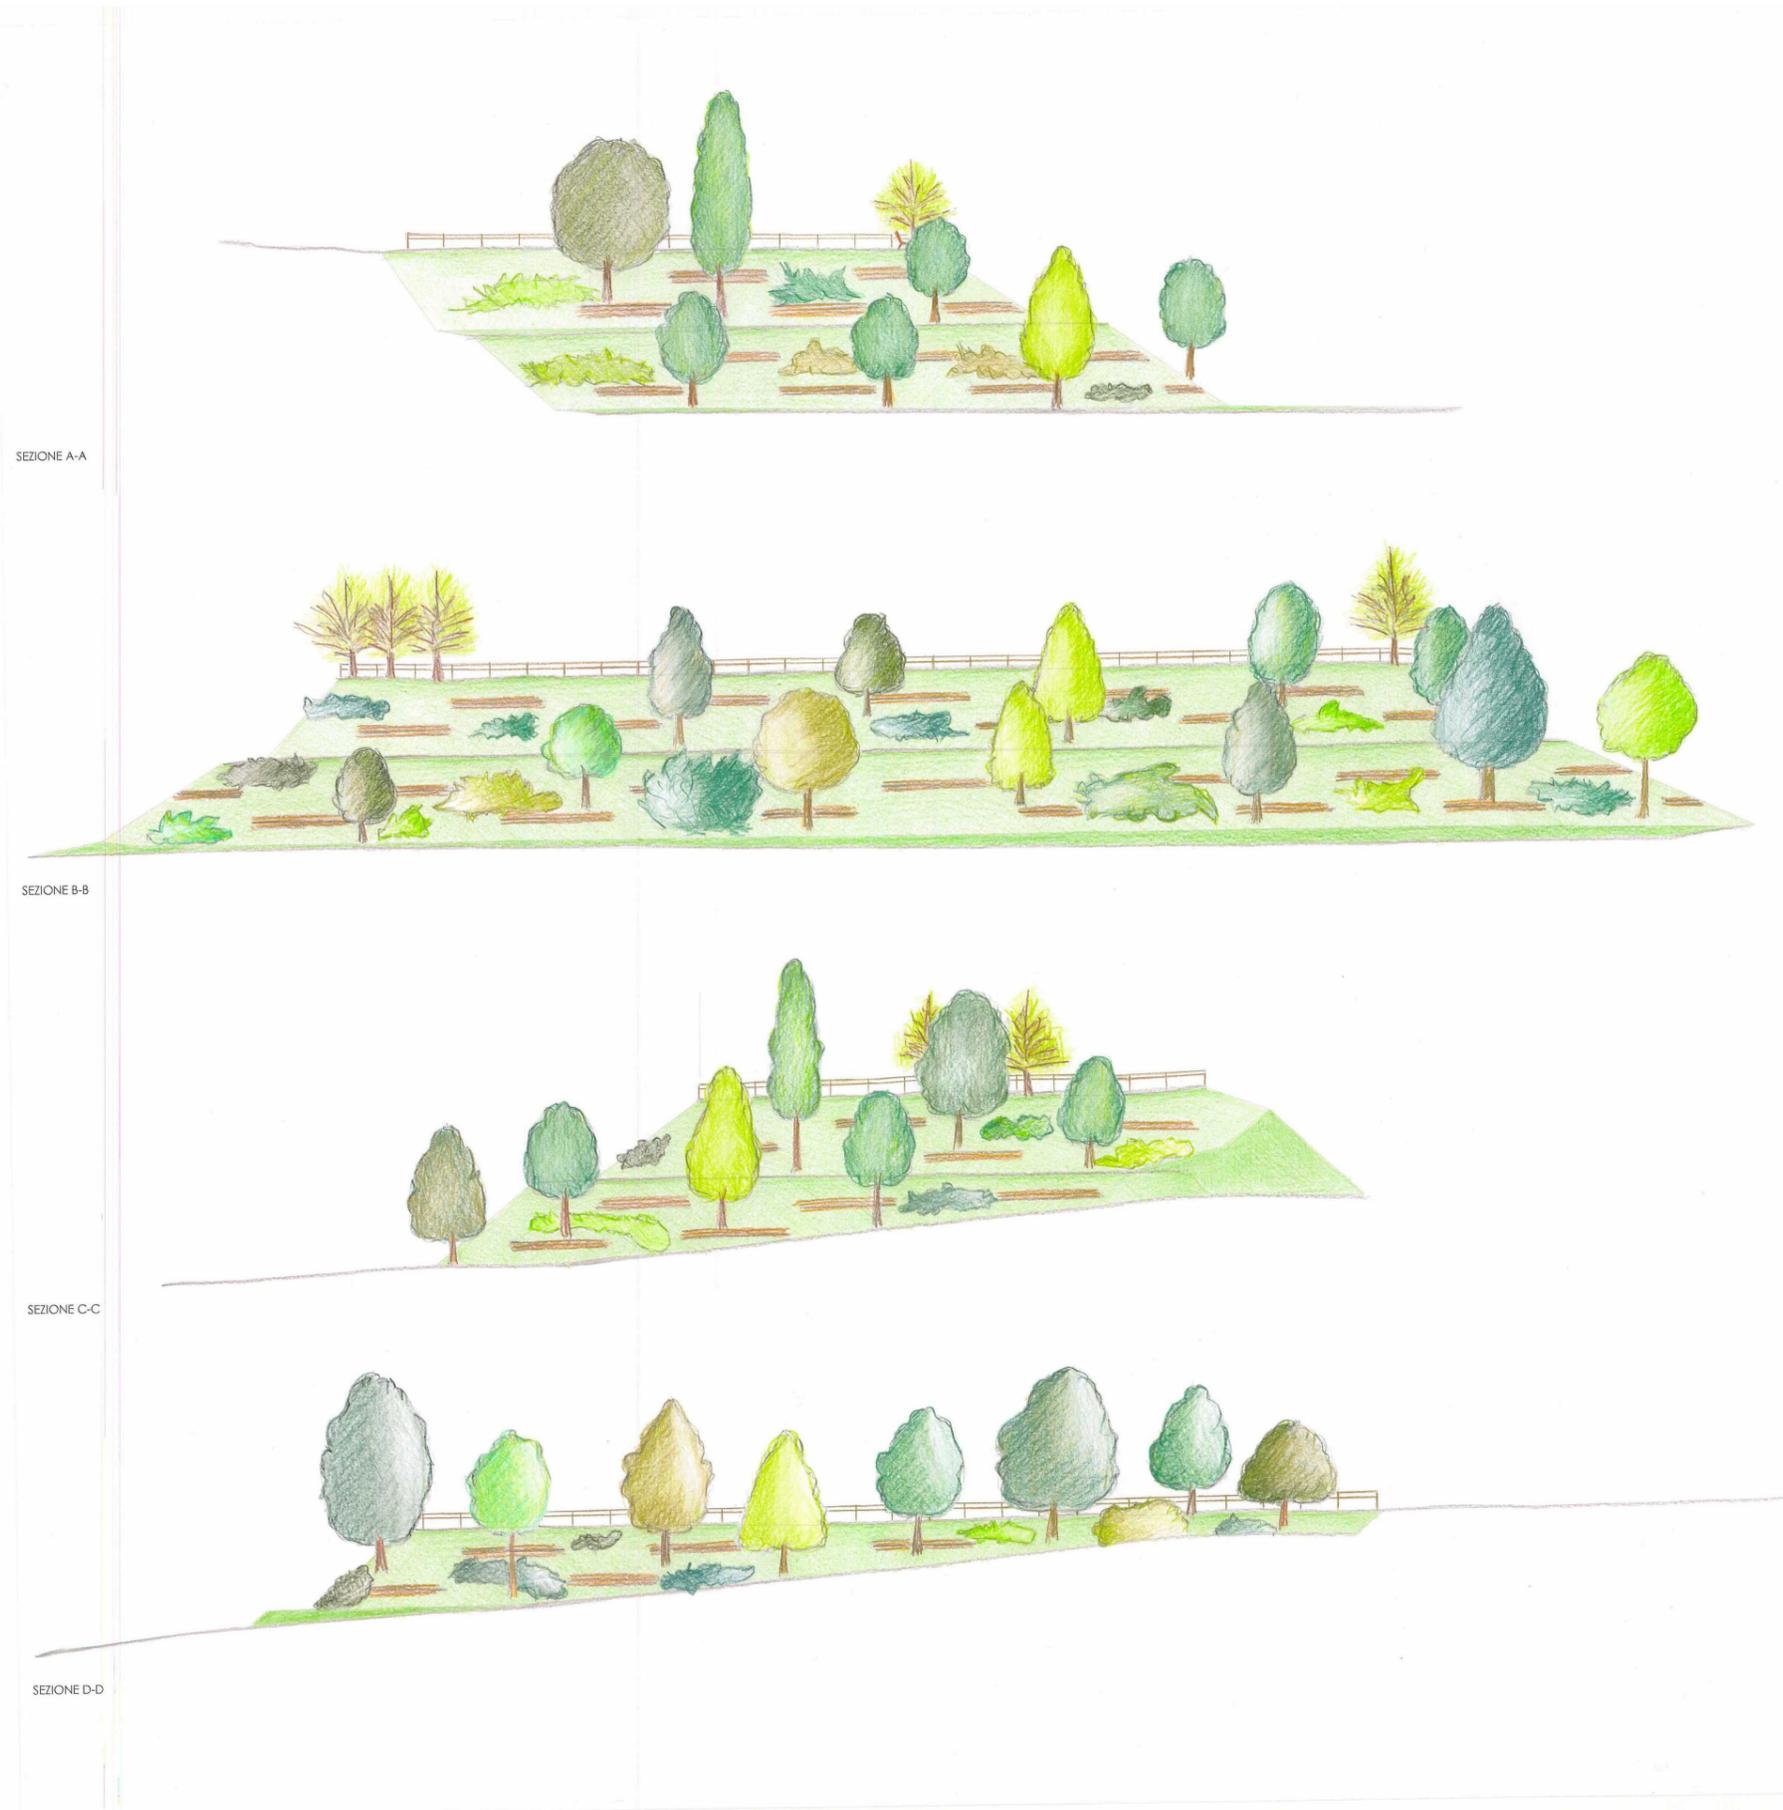
Figura 17 SCHIZZI GRAFICI DI SEZIONI TIPOLOGICHE.

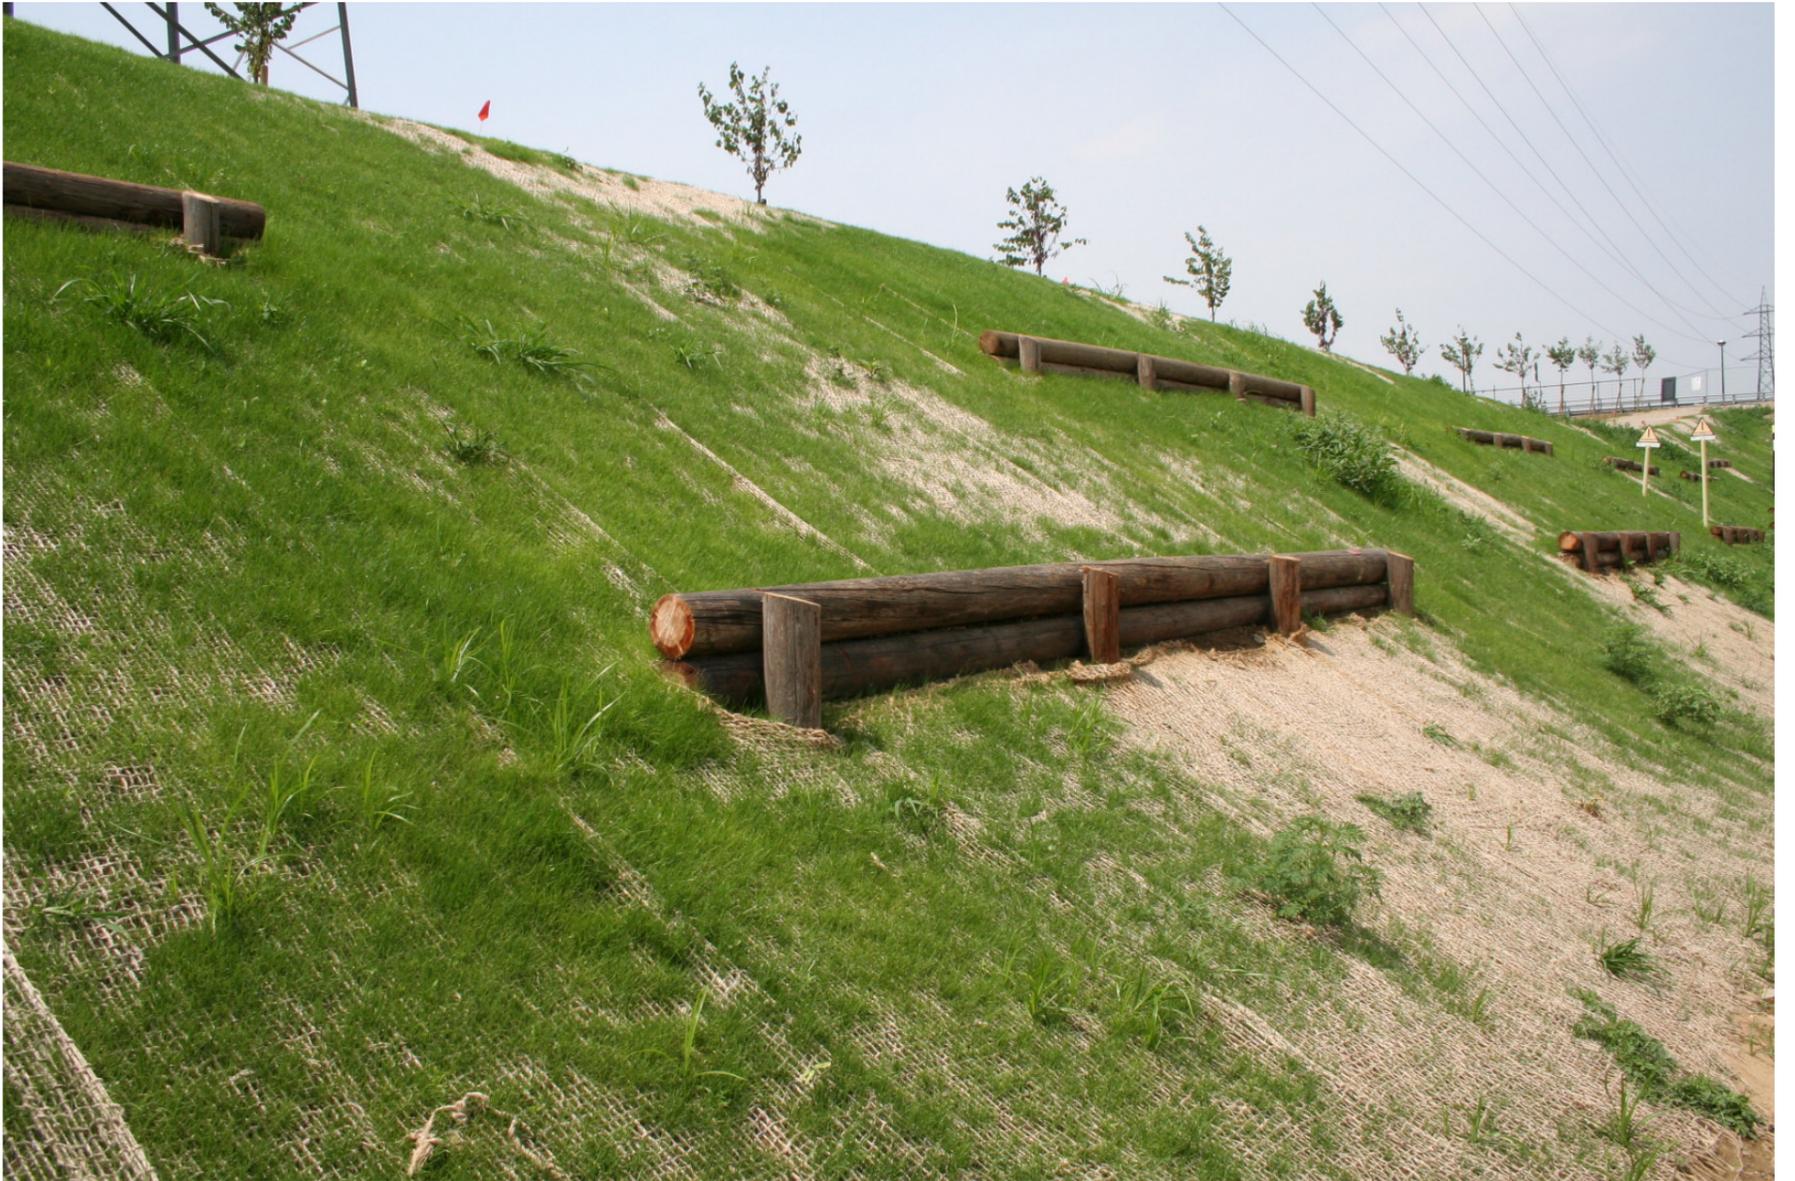
Figura 18 SISTEMAZIONE DI FRONTE SCARPATO CON PALIZZATE SEMPLICI E GEOJUTA.

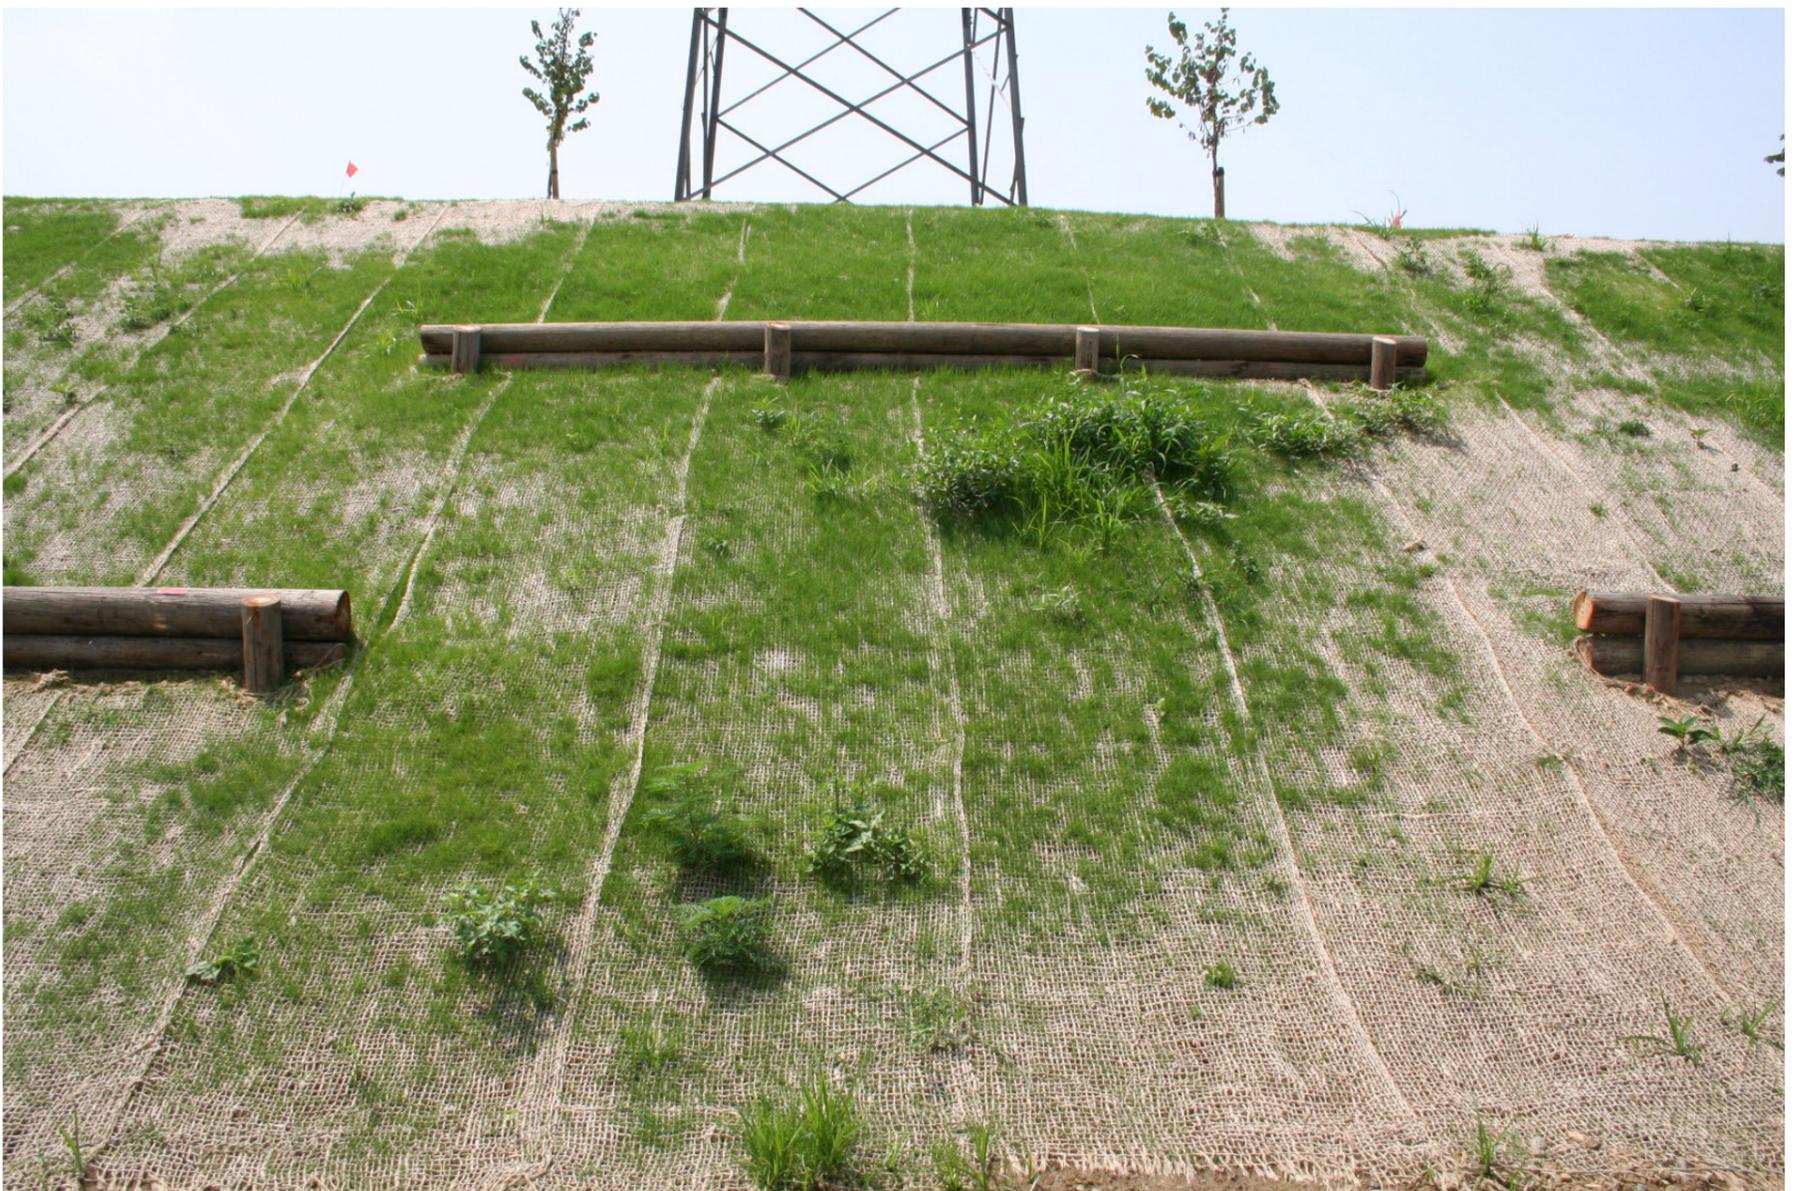
Figura 19 SISTEMAZIONE DI FRONTE SCARPATO CON PALIZZATE SEMPLICI E GEOJUTA.
